**West Africa Coastal Areas Management Program (WACA)
Resilience Investment Project (ResIP, P162337)**

AUDIT SOCIAL DU SOUS-PROJET DE PROTECTION D'URGENCE

Rapport de la mission d'audit social

Version finale du 15 avril 2022

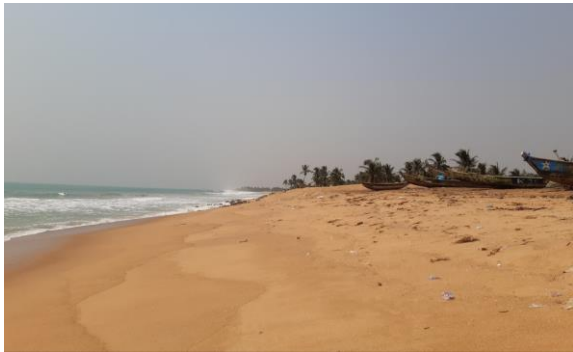
- la partie Est de l'ouvrage, y compris le corridor de 50 m, en bon état et libre d'encombrement permettant notamment l'utilisation du corridor pour le passage des personnes et des pirogues de la plage vers la mer ;
- la partie Ouest endommagée, y compris le corridor de 50 m dont l'utilisation est rendue difficile par le profil en falaise, et la présence de segments de buse échoués dans le passage ;

Adissem : vue du corridor Est depuis sa limite Est

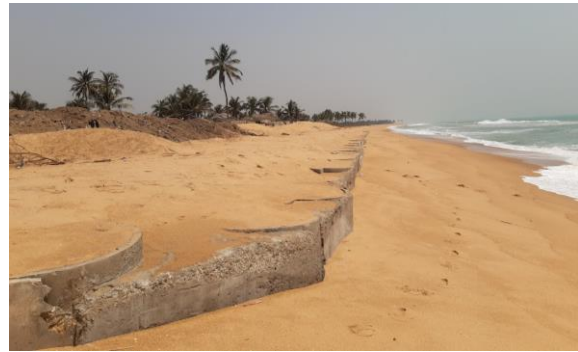
Adissem : vue du prolongement de l'ouvrage vers l'Est depuis le corridor Est

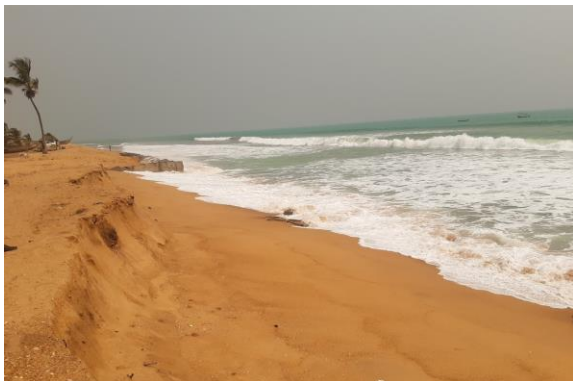
Adissem : vue du corridor Ouest depuis sa limite Ouest

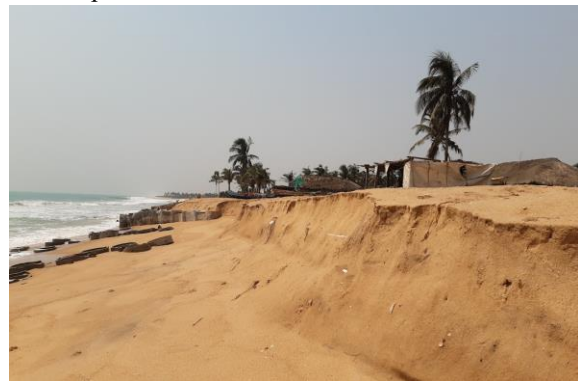
Adissem : vue du corridor Ouest depuis sa limite Est

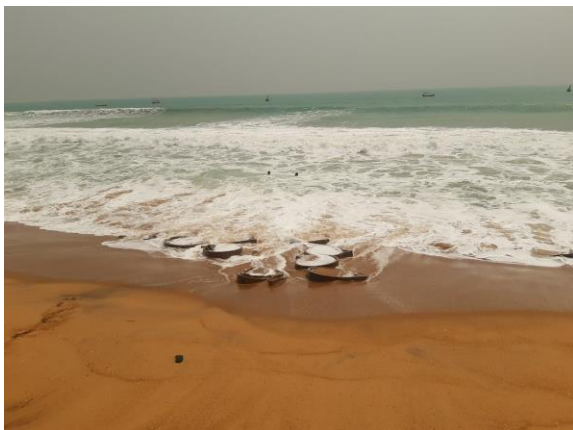
- des buses échouées visibles sur l'estran droit de la partie centrale du mur de buses et du corridor Ouest, et d'autres non-visibles car enfouies par le sédiment. Le 21 janvier 2022, il resterait 676 buses sur l'estran dans des états d'enfouissement divers ;
- l'acceptabilité des ouvrages d'urgence par la communauté de Adissem a été confirmée lors des échanges tenus au cours de la mission d'audit social, et confirmée d'une certaine manière une demande des villageois pour une extension des ouvrages vers l'Est afin de protéger le cimetière adjacent au village.

Adissem : vue des segments de buses échouées devant la partie centrale avec présence de baigneurs

Lors des discussions, les pêcheurs ont fait mention d'une pirogue endommagée suite à une collision avec un segment de buse échoué sur l'estran. L'accident a été signalé à l'UGP et à l'entreprise, et une réunion entre l'UGP et le propriétaire de la pirogue concernée a été organisée pour établir les

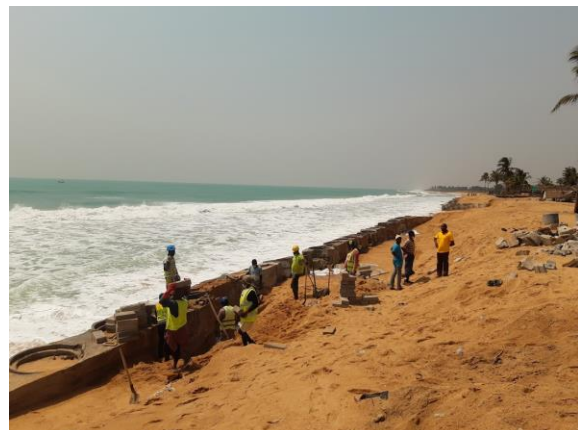
Adissem : partie centrale du mur en cours de réparation / renforcement

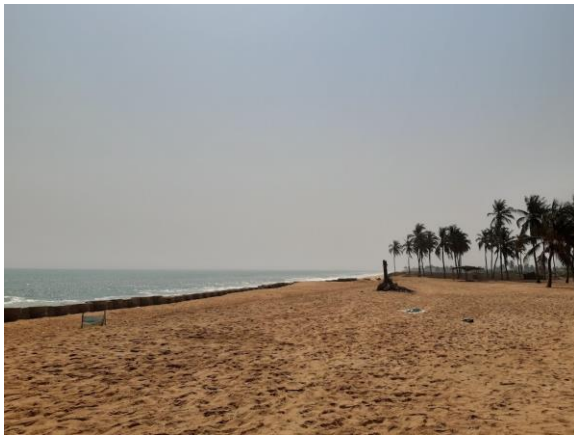
Lors de la visite de terrain, les experts ont constaté que les murs de buses composant l'ouvrage de protection du village de Tango étaient régulièrement alignées, avec un effet assez net de barrière physique du fait de la rétention de sable encore en progrès de part et d'autre de l'édifice, comme prévu par l'ingénierie du projet.

Tango : vue des protections depuis le village

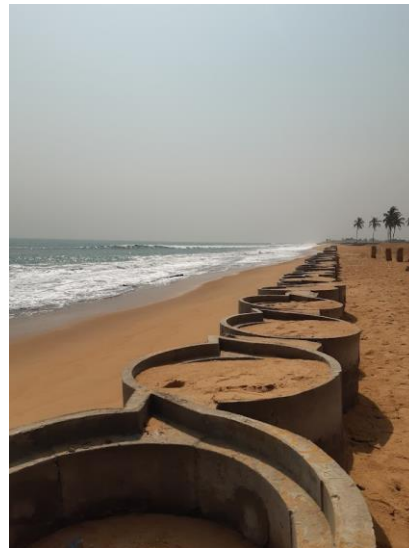
Tango : vue des protections, avec des buses en cours de remplissage

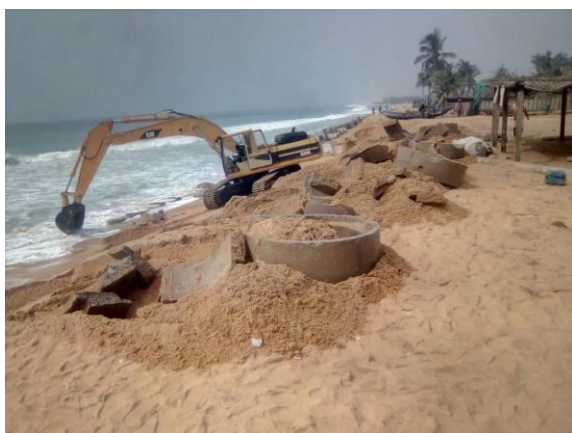
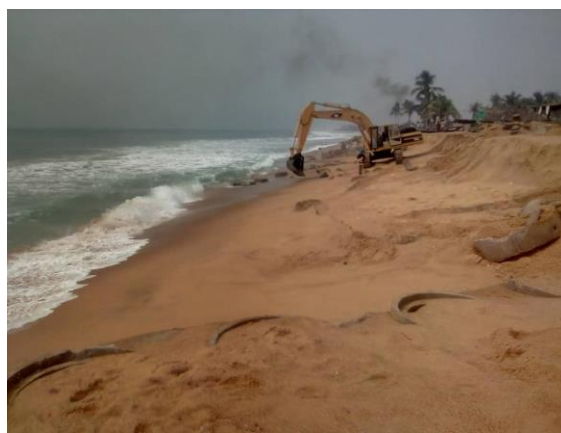
Cependant, les mesures de sauvegardes n'avaient cependant pas pris en compte des mesures d'atténuation de la dangerosité des sites pendant les travaux liée i) aux segments de buses partiellement recouverts échoués sur l'estran et ii) aux risques de collision entre les pirogues et les murs de buses érigés. Suivant la communauté des pêcheurs d'Adissem, il y a eu un accident matériel occasionné à une pirogue par collision avec un segment de buse échoué, mais aucun incident de collision entre des pirogues et les murs de buses érigés (voir section 3.4). Les segments de buse perdus ont été enlevés par des pelleteuses par l'entreprise, mais de le travail était toujours en cours avec la présence présumée de 676 buses échoués restant sur l'estran au moment du passage de la mission d'audit social.

Adissem : pelleteuse en action le 28/01/2022 pour enlever des segments de buses échoués sur l'estran (photos entreprise)

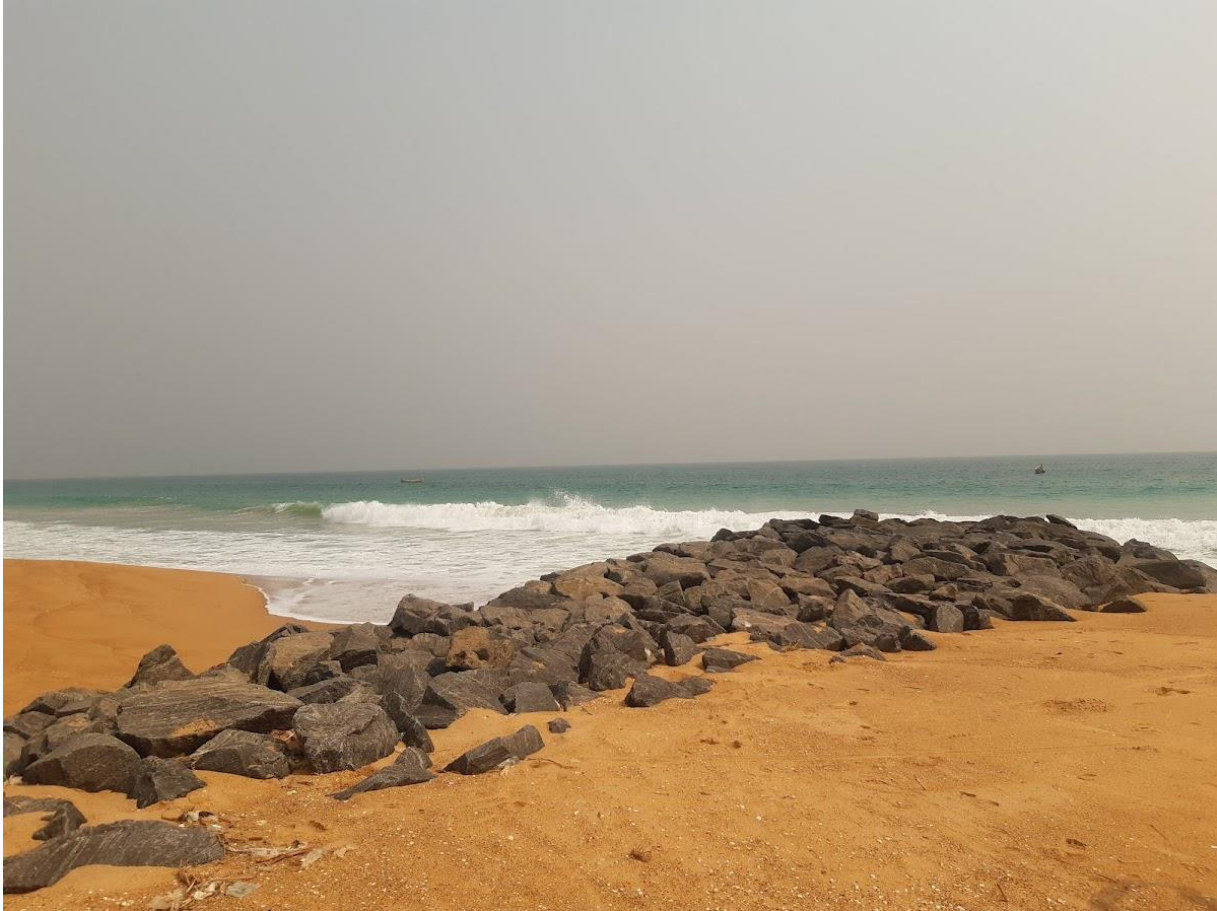
La visite des épis existants à Aného a permis de constater qu'il n'y a aucune protection / signalisation des ouvrages (voir ci-dessous). Des piétons peuvent accéder librement sur les épis avec des risques de chute entre les blocs de rochers qui les composent, et les épis ne sont pas signalés par un balisage qui les rendraient mieux visibles de la mer, de jour comme de nuit, permettant ainsi de réduire les risques de collisions avec des embarcations.

Aného (Est Agbodrafo) : vue d'un des épis de protection existants (construction antérieure à l'intervention du WACA)
