RÉSUMÉ NON TECHNIQUE DU RAPPORT D'ENQUÊTE DU PANEL D'INSPECTION SUR LE PROJET D'INVESTISSEMENT POUR LA RÉSILIENCE DES ZONES CÔTIÈRES EN AFRIQUE DE L'OUEST (P162337), FINANCEMENT ADDITIONNEL (P176313) ET FONDS POUR L'ENVIRONNEMENT MONDIAL (FEM) (P092289) ¹

Le projet

L'objet de l'enquête du Panel d'inspection

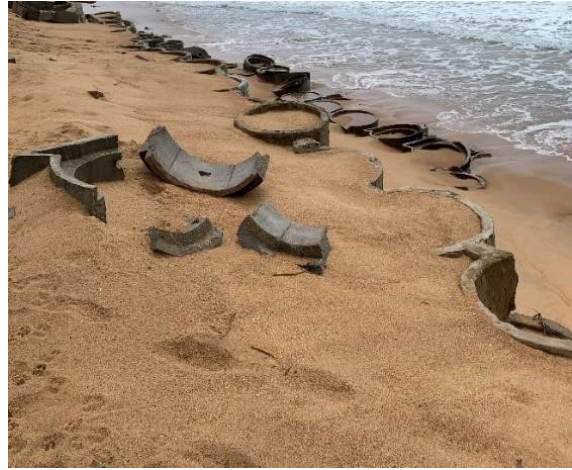
Les travaux d'urgence - Le Panel a noté que la classification des travaux d'urgence dans la catégorie C signifiait qu'aucune évaluation de l'impact environnemental et social ne serait effectuée au-delà de l'examen préalable. Par conséquent, le projet n'a pas été en mesure de déterminer l'impact de la construction des buses en béton, notamment sur la santé et la sécurité, ou l'impact de la présence continue des buses cassées sur la communauté et son équipement de pêche. Les membres de la communauté ont fait état des blessures qu'ils ont subies pendant la construction des buses et à cause des buses cassées éparpillées sur le long de la plage. Parmi ces blessures, figurent une jambe cassée, la perte d'un bout de doigt et des douleurs dorsales chroniques, ainsi que des bateaux, des moteurs et des filets de pêche endommagés.

Le Panel a conclu que les conditions de travail étaient dangereuses et que les mesures de santé et de sécurité, comme la fourniture d'équipements de protection individuelle, étaient absentes lors de la construction des buses pour les travaux d'urgence. En outre, aucune attention n'a été accordée au démantèlement des buses, bien que les travaux d'urgence soient une solution temporaire.

Examen environnemental et social des travaux d'urgence – L'emprunteur engage une entreprise pour surveiller l'intégrité des buses, la signalisation et les balises d'éclairage, et pour gérer la réparation, l'enlèvement et le nettoyage des buses cassées et disloquées dans la zone des travaux d'urgence. Il engage également des membres de la communauté pour participer à la surveillance. La Direction de la Banque examine l'étendue des travaux pour ce nouveau contrat et formule des recommandations le cas échéant, y compris un examen des termes de référence des contrôleurs tiers.

Construction des travaux d'urgence et conditions de travail – L'emprunteur informe les communautés que le MRP reste disponible pour recevoir les réclamations des personnes qui prétendent avoir subi des blessures ou qui ont des salaires impayés liés aux travaux d'urgence et que les réclamations doivent être déposées avant la fin de l'année 2023. L'emprunteur examine toutes les réclamations non résolues et les pièces justificatives en vue de leur résolution. La Direction de la Banque examine les communications avec les communautés affectées avant la clôture du projet pour confirmer l'examen et la résolution des réclamations.

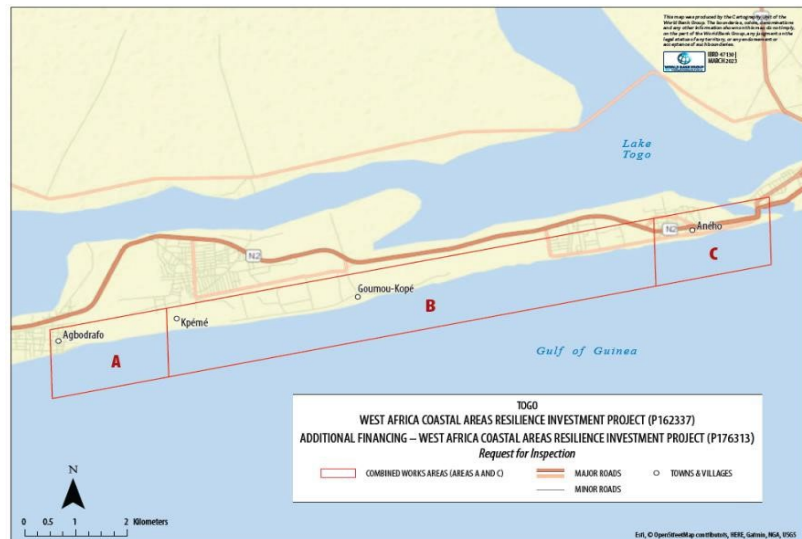
Les travaux combinés - Le projet a analysé plusieurs modèles de conception pour renforcer la résilience face à l'érosion côtière en cours. Cette analyse comprenait initialement la zone allant de Kpémé à Aného (zone B ci-dessous), qui a ensuite été exclue des travaux prévus.

L'enquête du Panel a révélé que le projet n'avait pas pris en compte l'impact de cette exclusion. Le Panel estime que les épis construits à l'ouest de Kpémé freineront l'écoulement des sédiments vers l'est et risquent donc d'accroître l'érosion et les inondations dans la zone B (de Kpémé à Aného) par rapport au taux d'érosion actuel, et que le nombre d'inondations dans cette zone risque également d'augmenter.

Carte montrant l'emplacement des Travaux Combinés

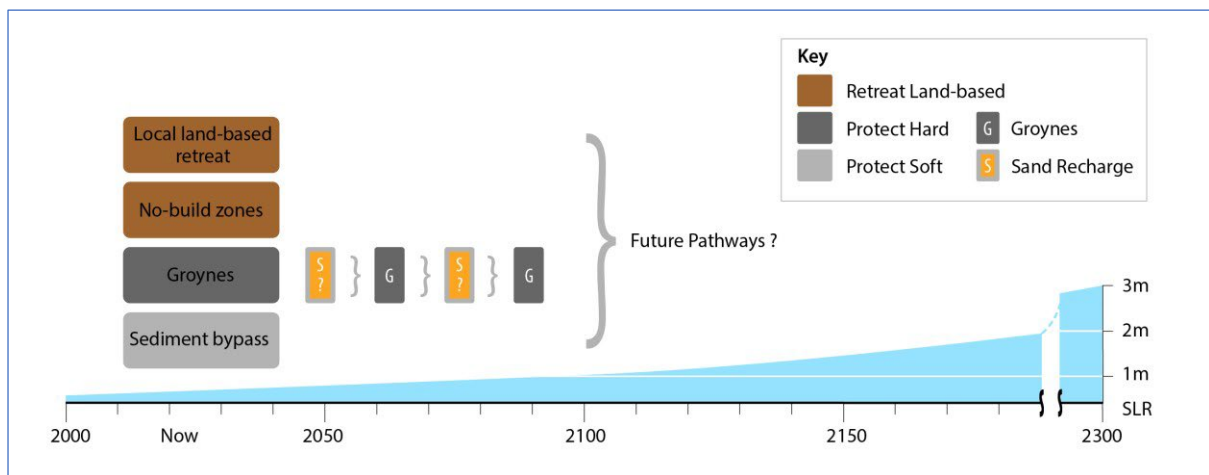
En raison de l'impact du changement climatique sur les zones côtières de faible altitude, le Togo devra s'adapter à l'augmentation à long terme de l'élévation du niveau de la mer et des tempêtes. On s'attend à ce que la côte du Togo connaisse une augmentation du niveau de la mer d'environ un mètre par cent ans. Des mesures d'adaptation et de résilience à long terme seront probablement nécessaires et pourraient inclure une combinaison de mesures douces imitant ou soutenant les processus naturels (comme l'ajout de végétation et de sable, pour atténuer les déficits dans l'approvisionnement en sédiments, ou la restauration des zones humides et des forêts de mangroves), et la construction de mesures dures (comme les épis, les brise-lames, les digues et les digues) pour résister à l'érosion ou à l'inondation par les vagues et les tempêtes. Simultanément, il faut élaborer et mettre en œuvre des politiques appropriées pour s'adapter aux effets continus du changement climatique.

Illustration d'une stratégie combinée d'adaptation
